## Evaluasi Kondisi Geometrik Jalan Berbasis Teknologi terhadap Potensi Kecelakaan Lintas Ruas Jalan Konda - Konawe Selatan

Ramadhan Hidayat Putra\*, Faizul Chasanah

Universitas Islam Indonesia, Indonesia

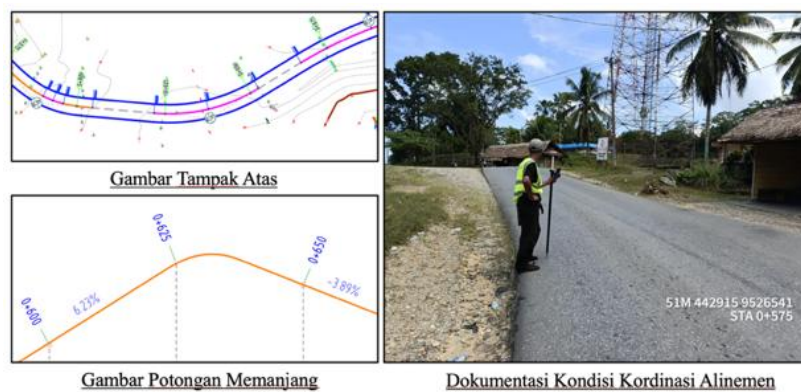
**Gambar 7.** Contoh Koordinasi Alinemen (STA 0+625)

Koordinasi alinemen yang kurang baik ditemukan berupa lengkung vertikal cembung yang menutupi lengkung horizontal di depannya, serta tumpang tindih antara lengkung vertikal cembung, lengkung cekung tersembunyi, dan tikungan gabungan. Kondisi ini menyulitkan pengemudi mengantisipasi perubahan bentuk tikungan maupun memprediksi kendaraan dari arah berlawanan, sehingga berpotensi menyebabkan kecelakaan — sebagaimana dibuktikan pada kejadian tabrak belakang antara truk semi trailer dan pengendara sepeda motor di STA 1+975 (1 orang meninggal dunia, 2 orang luka berat).

Secara keseluruhan, sepanjang 2,5 km ruas jalan eksisting terdapat 52 tikungan gabungan dan 62 titik perpotongan vertikal, sehingga tumpang tindih antar-alinemen menjadi tidak terelakkan dan koordinasi alinemen menjadi kurang baik.

Kondisi serupa juga ditemukan pada STA 1+800 dan STA 1+925.

- 1) Pengadaan sarana dan prasarana jalan serta fasilitas perlengkapan jalan (marka, rambu, pagar pengaman, lampu jalan), serta penanganan segera terhadap objek berbahaya sisi jalan, khususnya pada STA 0+800–STA 0+900 dan STA 2+000–STA 2+400.
- 2) Peningkatan jalan berupa pelebaran lajur perkerasan dan bahu jalan, pelebaran di tikungan, perbaikan perkerasan bahu jalan berpenutup, serta perbaikan sistem drainase yang berkeselamatan agar air limpasan dapat dialirkan secara alami tanpa merusak perkerasan jalan.
- 3) Perbaikan sebagian atau menyeluruh pada alinemen horizontal, alinemen vertikal, serta koordinasi alinemen guna meningkatkan tingkat keselamatan jalan.
