## Evaluasi Kondisi Geometrik Jalan Berbasis Teknologi terhadap Potensi Kecelakaan Lintas Ruas Jalan Konda - Konawe Selatan

Ramadhan Hidayat Putra\*, Faizul Chasanah

Universitas Islam Indonesia, Indonesia

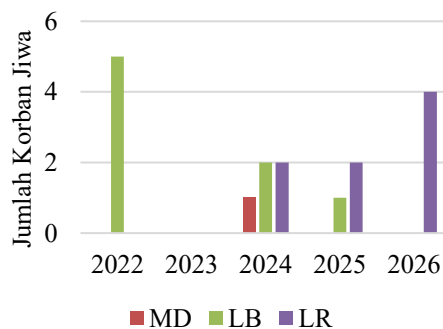
**Gambar 2.** Grafik Jumlah Tingkat Fatalitas

Data kecelakaan lalu lintas tahun 2022–2026 pada ruas jalan Konda–Kendari mencatat 13 kejadian dengan korban 1 orang meninggal dunia (MD), 8 orang luka berat (LB), dan 8 orang luka ringan (LR). Jumlah kecelakaan meningkat signifikan dalam tiga tahun terakhir (2024–2026) dengan 11 kejadian. Tingkat fatalitas MD dan LB cenderung menurun, sedangkan tingkat fatalitas LR terus meningkat.

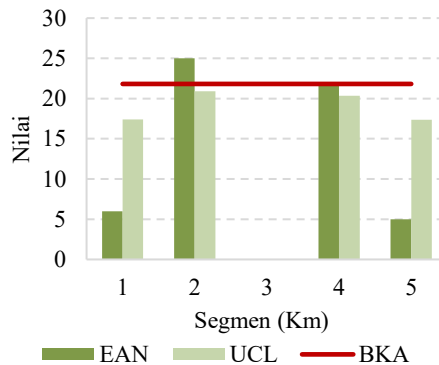
**Gambar 3.** Grafik Segmen Lokasi Rawan Kecelakaan Audit Keselamatan Jalan

Identifikasi lokasi rawan kecelakaan (blackspot/blacksite) menggunakan metode EAN, BKA, dan UCL menunjukkan bahwa Segmen 2 dan Segmen 4 teridentifikasi sebagai lokasi rawan kecelakaan karena nilai EAN lebih besar dari nilai BKA dan UCL.

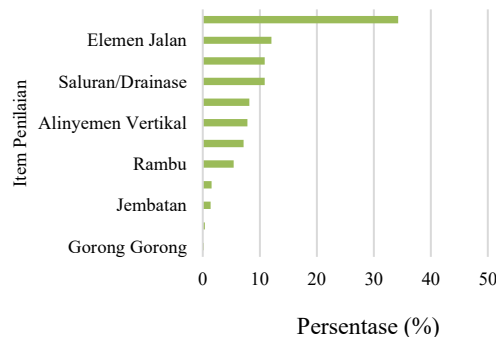
**Gambar 4.** Grafik Persentase Temuan AKJ Kategori Berat (B)

Hasil Audit Keselamatan Jalan mencatat 589 temuan kategori Berat (B) dan 502 temuan kategori Sedang (S) dari 13 item penilaian.

Temuan kategori Berat didominasi aspek marka (202 temuan, 34,30%), diikuti elemen jalan (71 temuan, 12,05%), saluran/drainase dan objek berbahaya sisi jalan (masing-masing 64 temuan, 10,87%), kondisi jalan (48 temuan, 8,15%), alinemen vertikal (46 temuan, 7,81%), pagar keselamatan (42 temuan, 7,13%), rambu (32 temuan, 5,43%), delineasi (9 temuan, 1,53%), jembatan (8 temuan, 1,36%), alinemen horizontal (2 temuan, 0,34%), dan gorong-gorong (1 temuan, 0,17%).

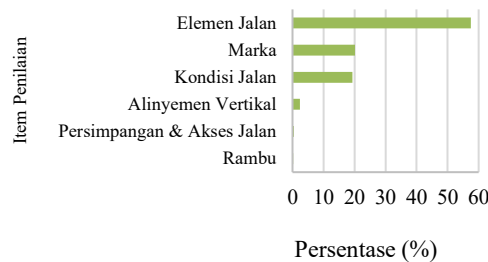
**Gambar 5.** Grafik Persentase Hasil Temuan AKJ Kategori Sedang (S)

Temuan kategori Sedang didominasi aspek elemen jalan (288 temuan, 57,48%), marka (101 temuan, 20,16%), dan kondisi jalan (97 temuan, 19,36%), diikuti alinemen vertikal (12 temuan, 2,39%), persimpangan dan akses jalan (2 temuan, 0,39%), serta rambu (1 temuan, 0,20%).

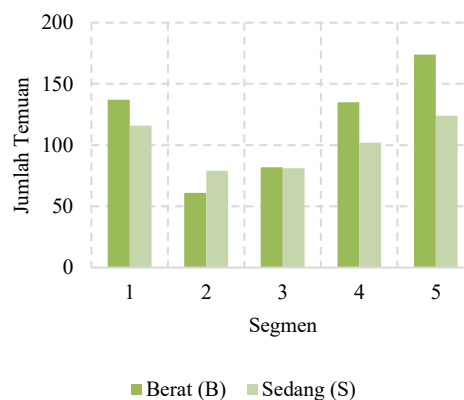
**Gambar 6.** Grafik Jumlah Temuan AKJ Setiap Segmen

Jumlah temuan audit bergantung pada kompleksitas situasi ruas jalan. Temuan kategori Berat dan Sedang memerlukan penanganan segera karena memiliki tingkat risiko yang serius. Hal ini sejalan dengan hasil identifikasi lokasi rawan kecelakaan: Segmen 2 mencatat 1 kejadian dengan 5 korban luka berat, sedangkan Segmen 4 mencatat 1 kejadian dengan 1 korban meninggal dunia dan 2 korban luka berat.
