Pengaruh Kurang Optimalnya Perawatan Purifier Bahan Bakar terhadap Kinerja Mesin Induk pada Kapal Offshore di Kapal AHTS Dp2 Spo Swift

Muhammad Syafii

Universitas Hang Tuah, Indonesia

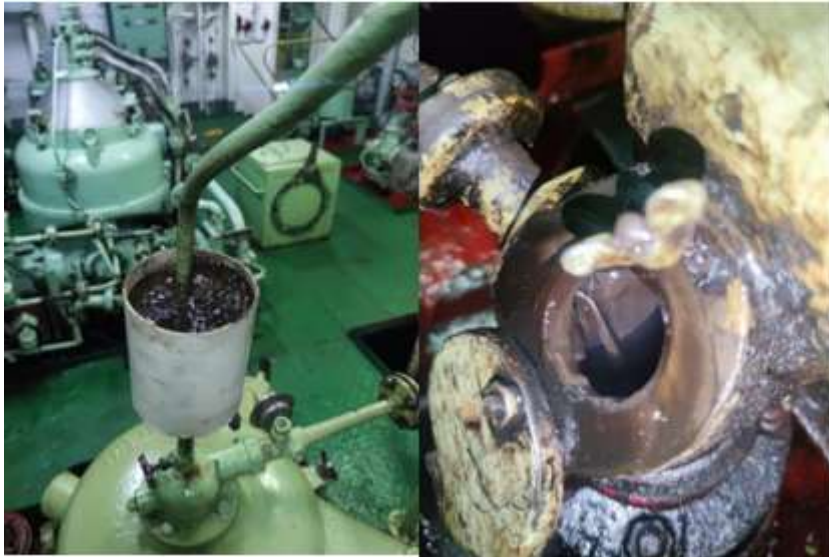
Gambar 3 Membersihkan bowl sebelum minyak dialirkan

- a. Pembersihan *purifier* lebih rutin
Bowl purifier sebaiknya dibersihkan minimal setiap 24 jam operasi sesuai *manual book*. Dengan pembersihan rutin, penumpukan sludge dapat dicegah sehingga partikel kotoran tidak ikut terbawa ke daily service tank. Perawatan yang konsisten ini juga akan memperpanjang umur komponen
